SANIEREN & RENOVIEREN

kilic
SCHADENSERVICE

KUNDENZEITUNG
Ausgabe 2

Schwere Verpuffung in Maschinenhalle

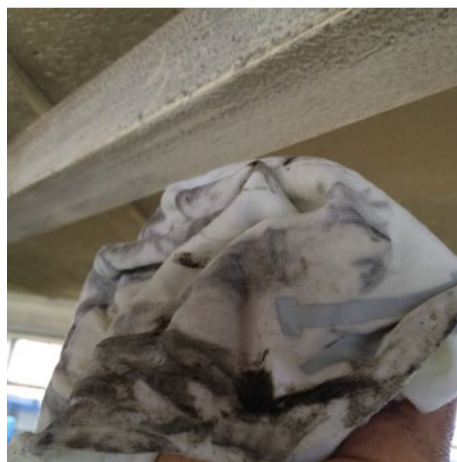
Durch Wischproben in den angrenzenden Zonen wurde festgestellt, wie weit die Rußkontamination auch auf andere Betriebsteile übergreifen hatte.

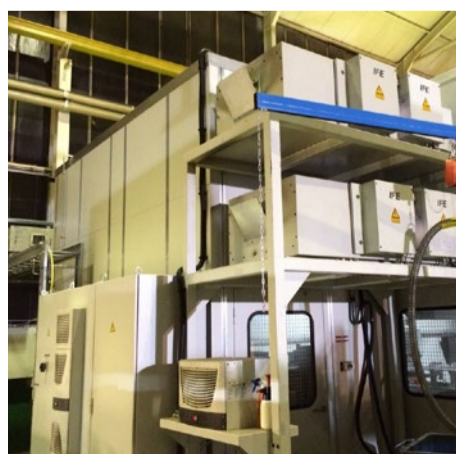
Unverrückbare Installationen erschwerten den Zugang zu verschmutzten Bereichen, sodass vieles nur mit Hubarbeitsbühnen erledigt werden konnte.

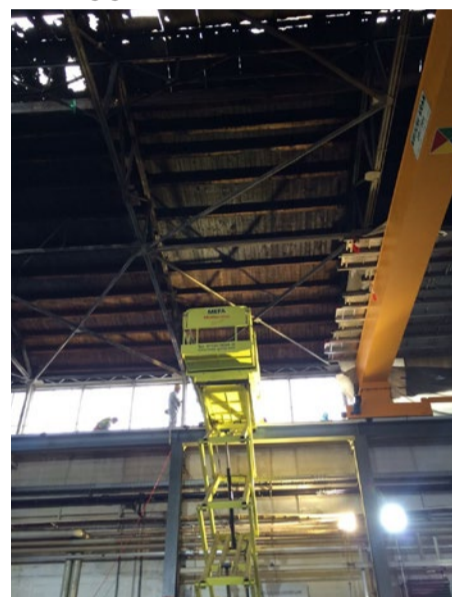
Durch die zusätzliche Nutzung des verfahrenbaren Hallenkrans als Grundgerüst für eine aus Dielen gelegte Arbeitsbühne konnten die Dacharbeiten erheblich beschleunigt werden.

Der Rückbau und Ersatz der zerstörten oder von starkem Rußeintrag betroffenen Dachteile erfolgte mit Hubarbeitsbühnen sowie von einer Plattform aus, die mit Dielen auf den Traversen des Hallenkrans errichtet wurde. Die Arbeiter waren dabei mit Sicherungsgurten gegen Absturz gesichert. Zahlreiche Tätigkeiten, insbesondere an den intensiv kontaminierten Bereichen rund um die betroffene Hydraulikpresse im Erd- und Untergeschoss, konnten nur mit Atemmasken durchgeführt werden, was das Vorankommen deutlich erschwerte. Sämtliche rußverschmutzten Teile inklusive einem Industrieroboter wurden sorgfältig abgesaugt und gründlich von

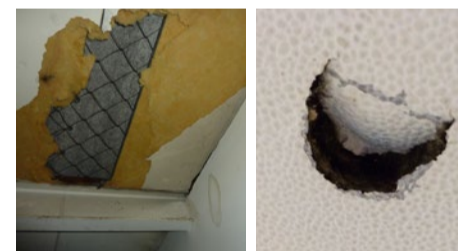
Beim Öffnen ausgesuchter Deckenpaneele zeigte sich schnell, dass der Ruß sich seinen Weg auch innerhalb der Decke gesucht hatte.

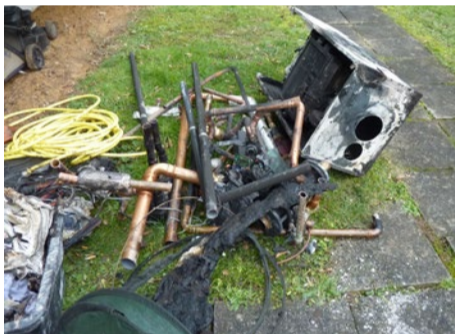
Die Heizanlage von der der Brand ausging, konnte nur noch demontiert und entsorgt werden.

den von einer heiztechnischen Anlage verursachten Brand rasch eindämmen. Ein Übergreifen auf die darüber liegenden Wohnstockwerke konnte zwar verhindert werden. Dennoch war durch die starke Rauchentwicklung im Treppenhaus eine intensive Rußkontamination quer durch die Stockwerke eingetreten. Die Immobiliengesellschaft als Vertretung der Hauseigentümer schaltete schnell, denn für die Bewohner musste umgehend eine Lösung gefunden werden. Unmittelbar nach der Information eilte das Notfallteam von KILIC Schadenservice zur Stelle, begutachtete den Schaden und leitete alle erforderlichen Sofortmaßnahmen in die Wege.

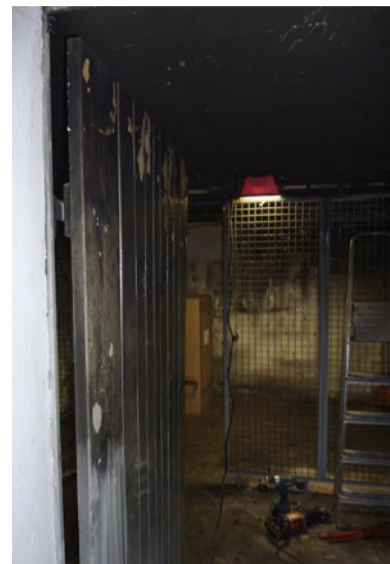
Die rußgeschwärzte Decken und Wände zogen sich bis ins Treppenhaus.

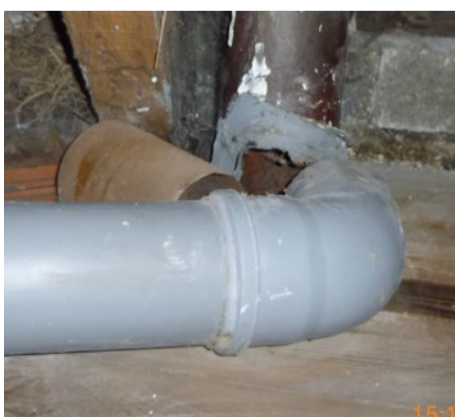
Glück im Unglück hatten die Bewohner eines älteren Hauses in Öhringen. Denn sie waren im Urlaub, als ein Rohrbruch im Dachgeschoss das Haus überschwemmte. Ein Wachdienst bemerkte schließlich das Malheur. Bis dahin hatte das Wasser sich allerdings bereits den Weg ins Treppenhaus und in zwei weitere Etagen gesucht.

Was scheinbar harmlos aussieht, hat fatale Wirkungen entfaltet: Marode Rohre in Altbauten führen immer wieder zu schweren Wasserschäden.

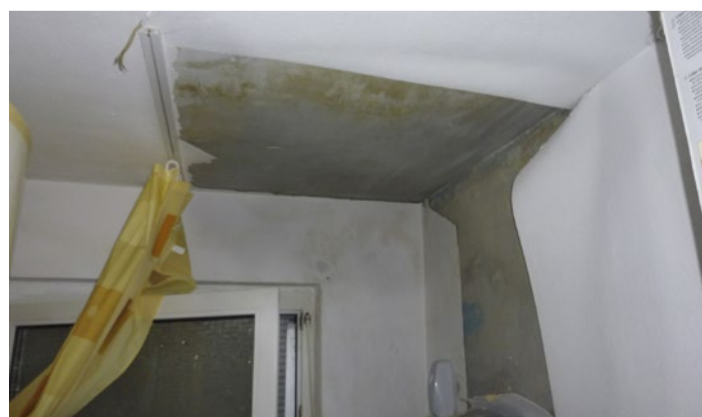
Abgelöste Tapeten, unter denen sich bereits Schimmel gebildet hatte, zeigten an manchen Stellen offensichtlich, wie weit die Feuchtigkeit sich durch das ganze Haus gezogen hatte.

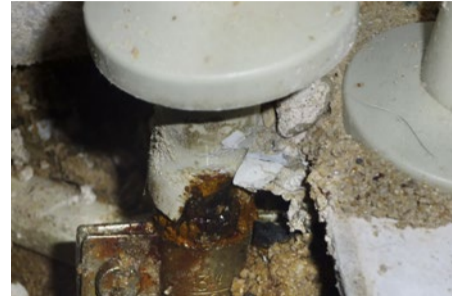
Der Fall in der Crailsheimer Wohnanlage war klassisch: Eine durchgerostete Heizungsleitung fing unbemerkt an zu lecken und feuchtete nach und nach den Estrich in der ganzen Wohnung durch. Derartige Schäden werden oft erst dann erkennbar, wenn sich das Wasser an Tapeten, Wänden und Türfüllungen nach oben zieht und schlagartig in nassen Stellen oder gar Schimmelflecken offen

Ein kleines Loch im Heizungsrohr genügte in Crailsheim, um über einen langen, unbemerkten Zeitraum den Boden und von dort aus die Wände, Bodenleisten und Türfutter in der ganzen Wohnung zu durchfeuchten.

zutage tritt. KILIC Schadensservice wurde von der Baugenossenschaft zu Hilfe gerufen und verhinderte zuerst dank schneller Leckortung weiteren Wasseraustritt. Durch die weiträumige Ausbreitung des Wassers mit Schimmelbildung musste nun eine gründliche Reinigung und Schimmelbeseitigung erfolgen. Parallel dazu wurde die technische Trocknung mit leistungsstarken Trocknungssystemen aufgenommen.

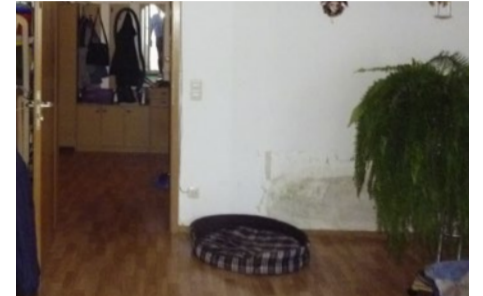
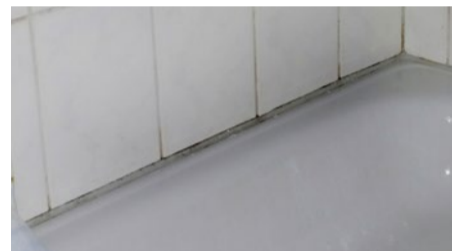
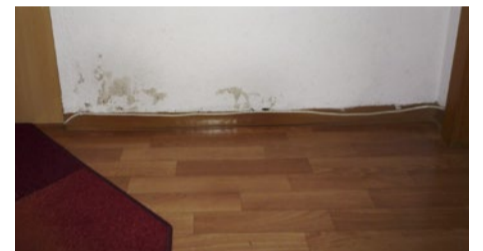
Kann die Feuchtigkeit nicht trocknen und hat der Schimmel erst einmal richtig Fuß gefasst, dann breitet er sich schnell an allen vielen Stellen gleichzeitig aus.
